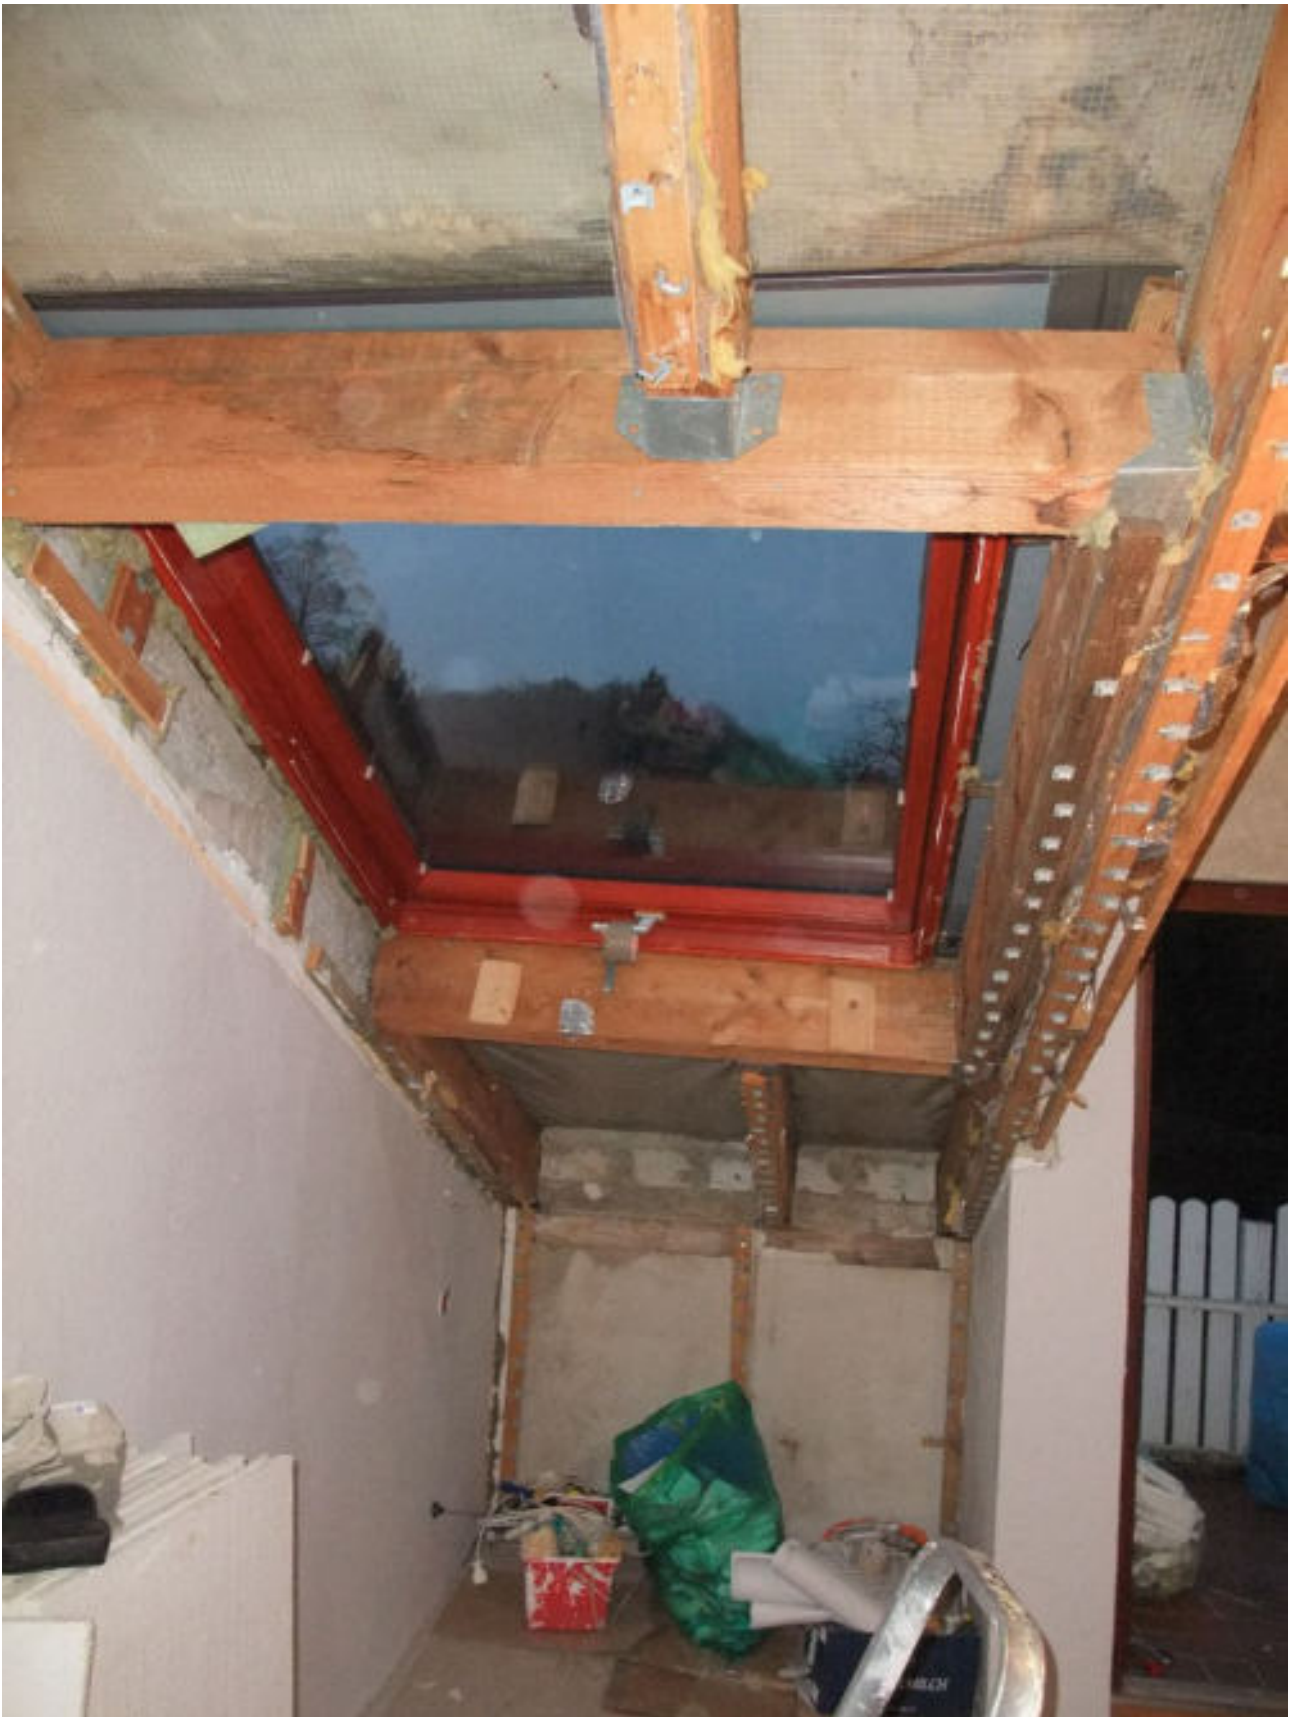
Ansicht Fenster gesamt mit Feuchtigkeit oberhalb des Fensters gut sichtbar. Die Feuchtigkeit unten sieht man hier nicht so gut

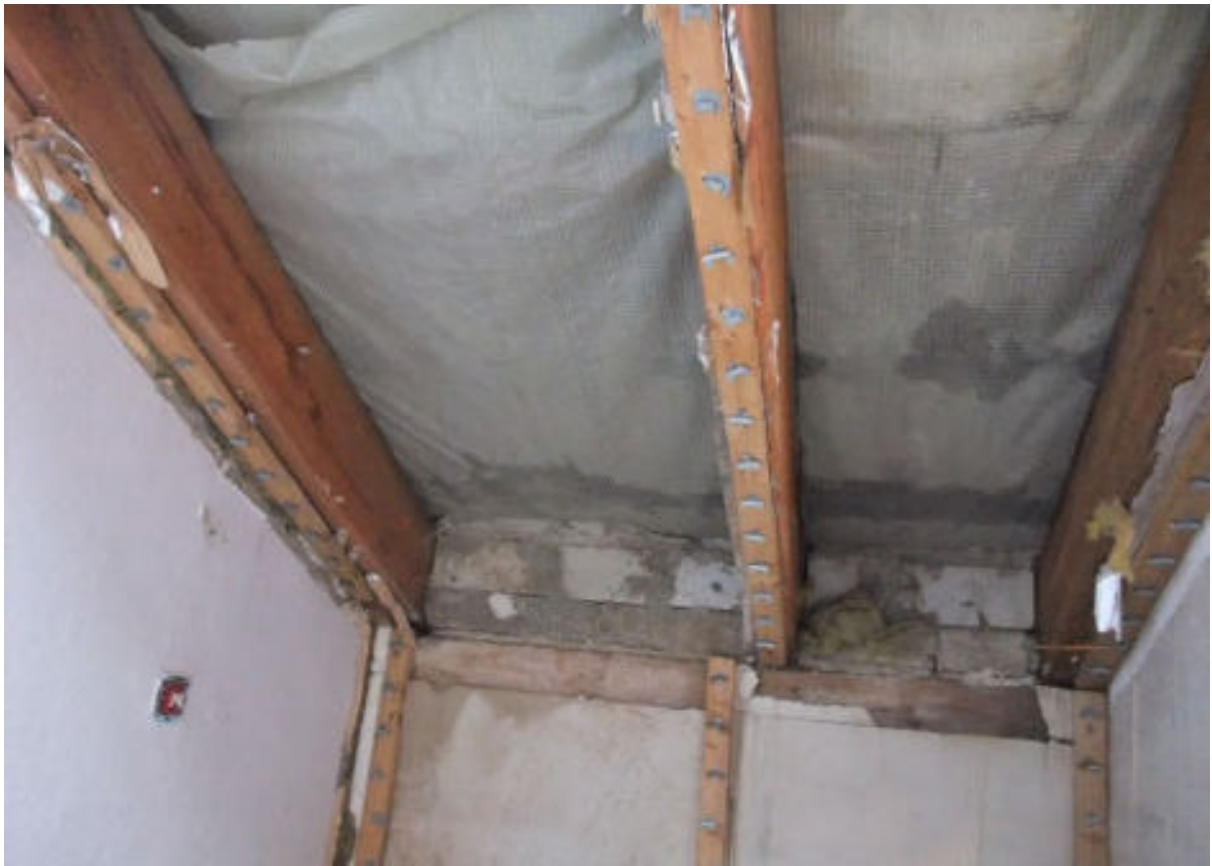
Unterhalb des Fensters. Feuchtigkeit gut zu sehen In der nächsten Detailaufnahme sieht man den rechten Zwischensparrenbereich

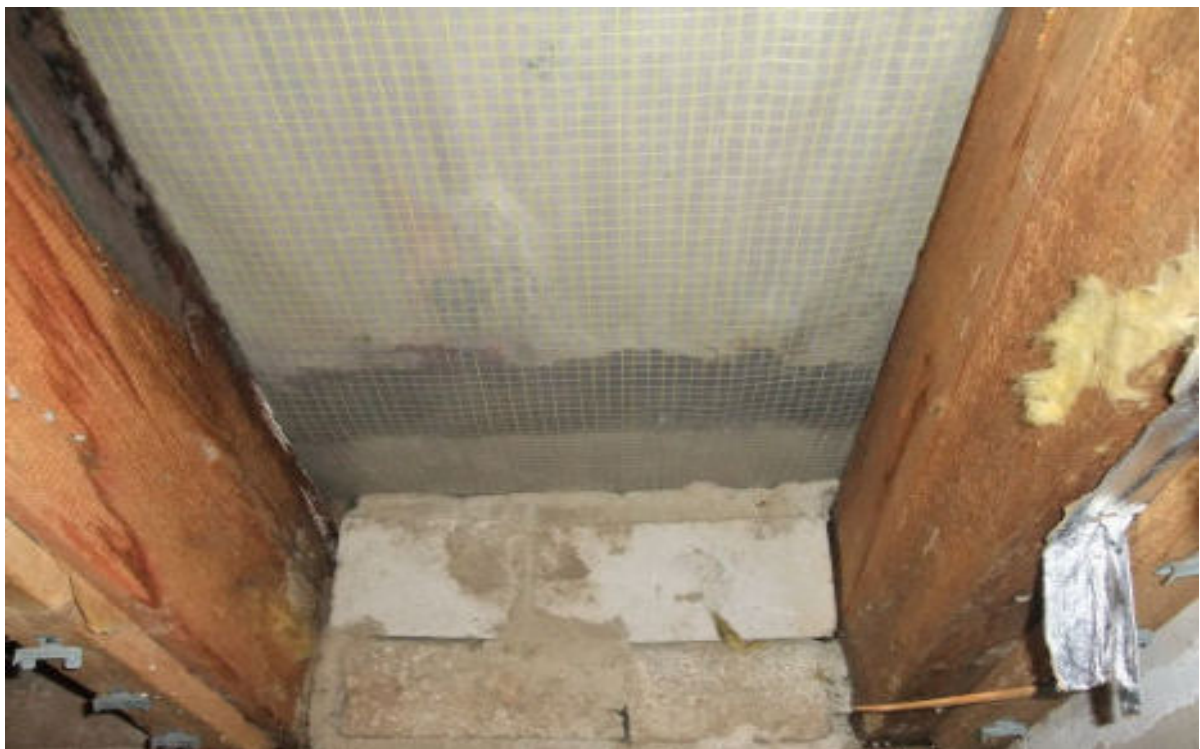
links oben gut zu sehen: Schimmel. Hier ist der Balken richtig nass.
An dem dunklen Streifen spürt man beim Gegendrücken die Ziegel direkt auf der Folie. Folie spannt am Ziegel.

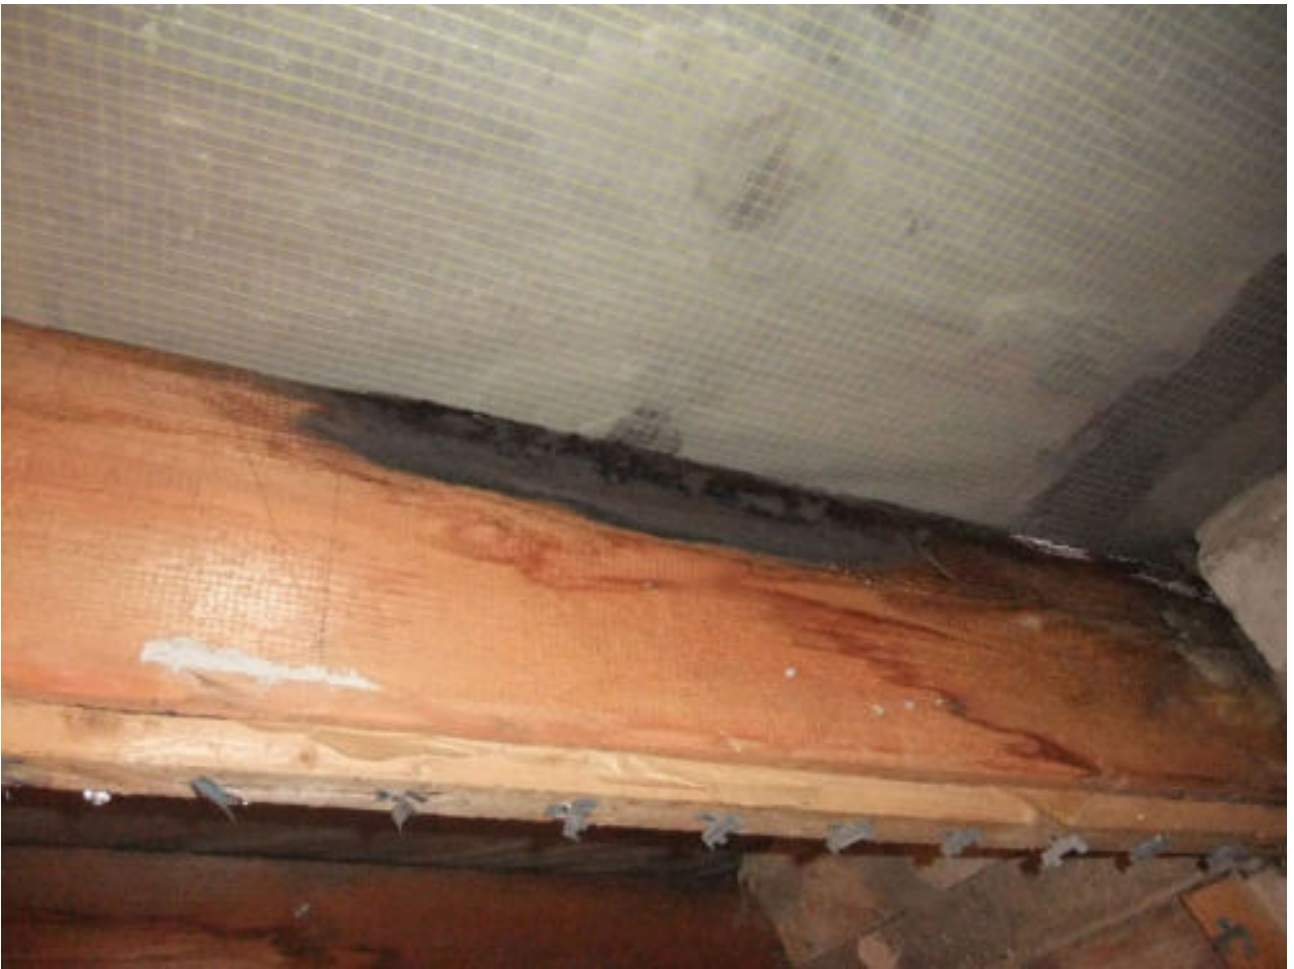
Im Detail vom vorherigen Bild: Schimmel. Insgesamt etwa 30cm langer Bereich.

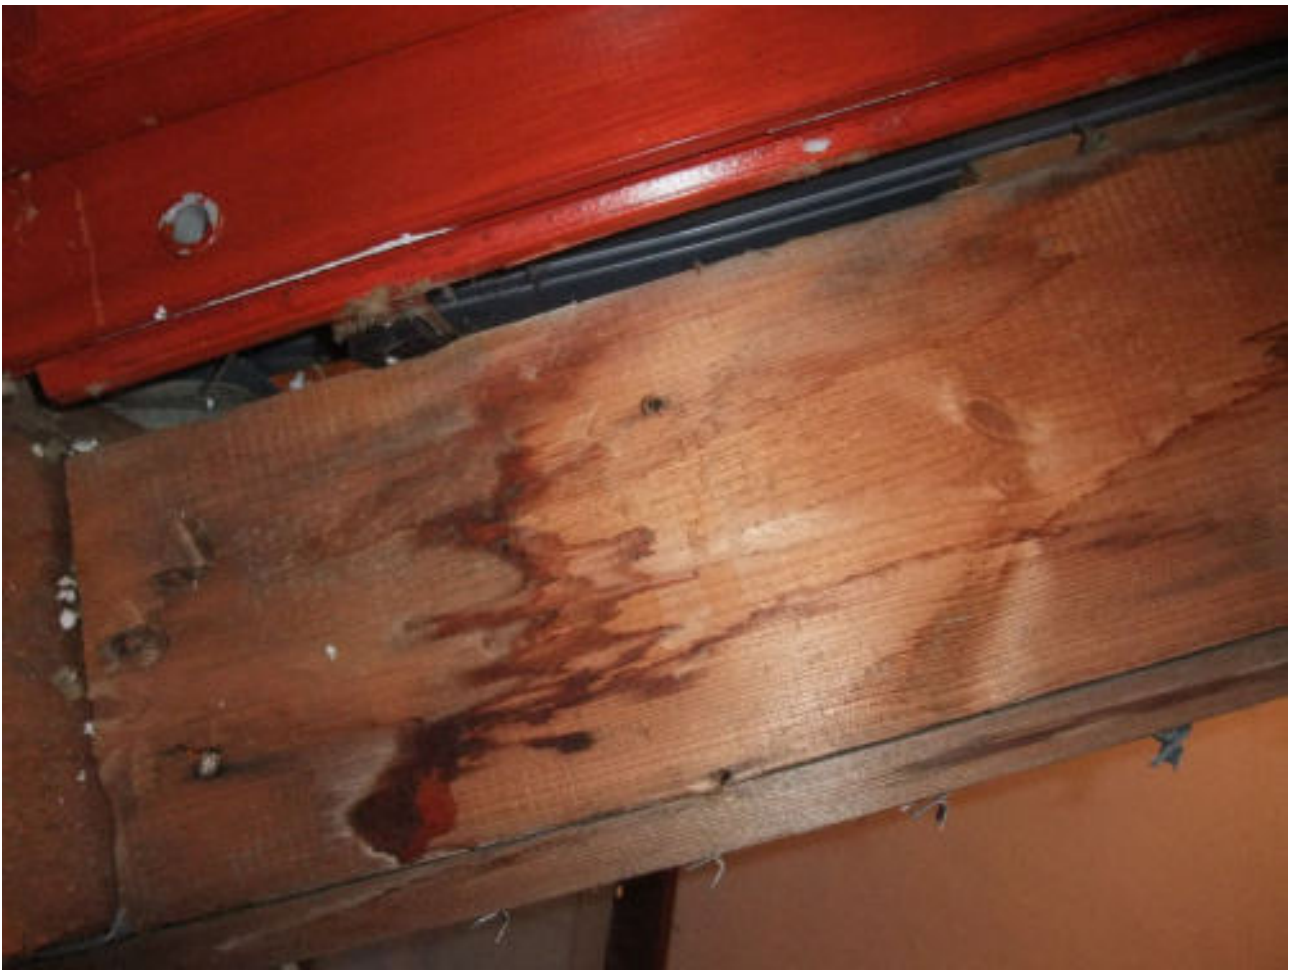
Balken rechts am Fenster. Hier war der Balken mal nass, fühlt sich aber nun trocken an.

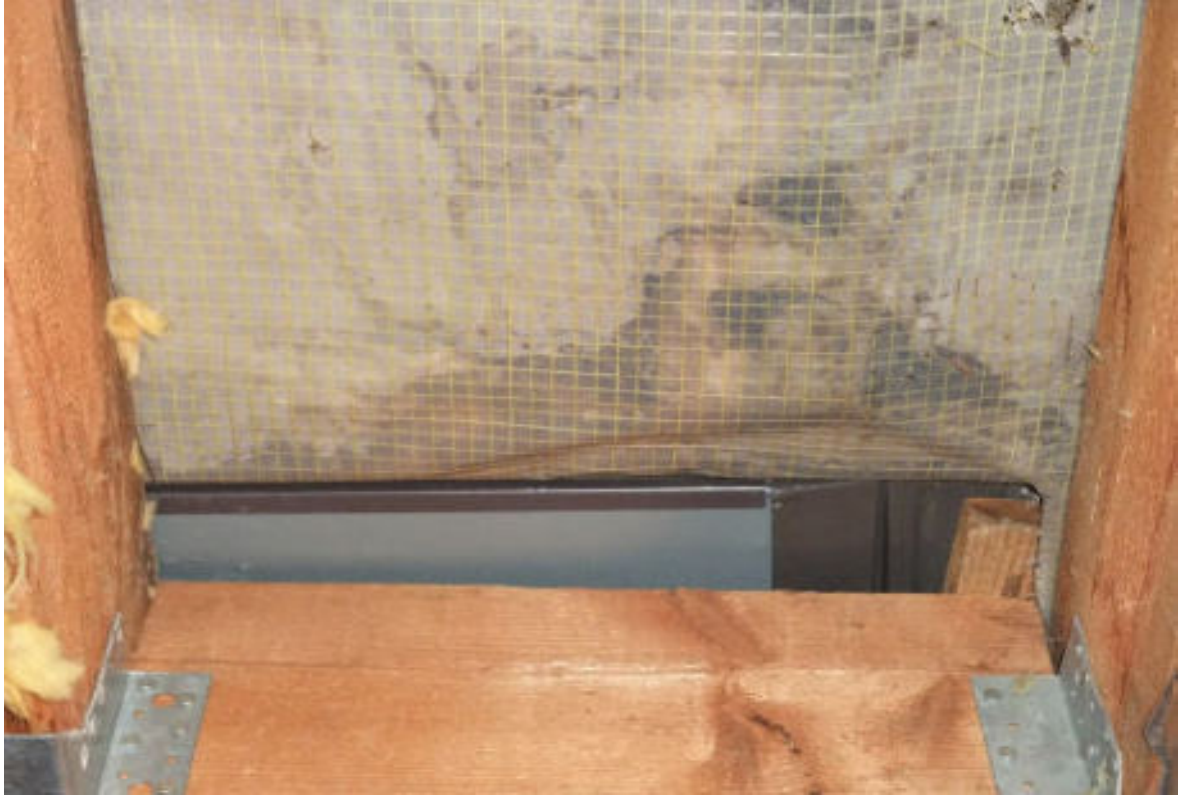
Rechter Zwischensparrenbereich oberhalb des Fensters. Dunkle Stellen sind feucht. An der Ausbeulung liegt ein Stück Holz (keine Ahnung wie das da hingekommen ist...)

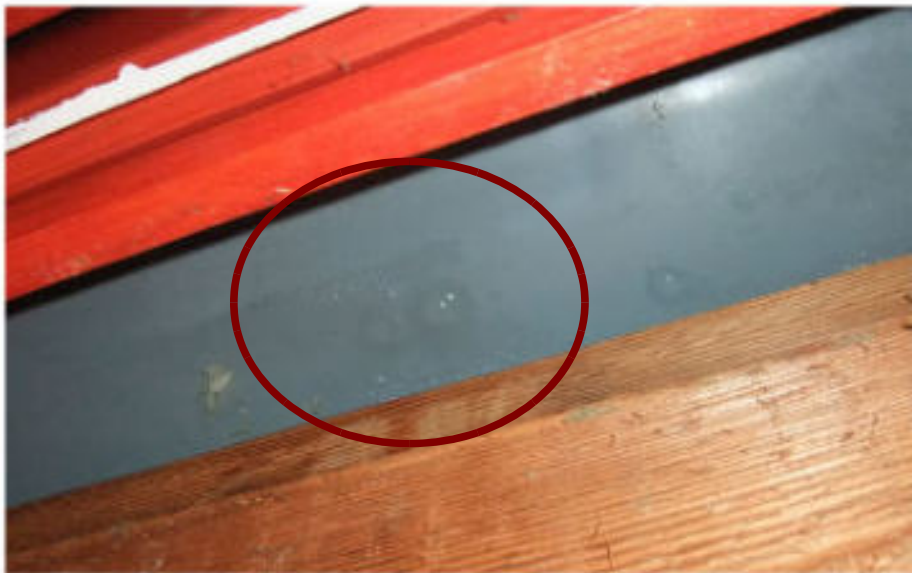
An der Oberseite des Fensters, am Einbaurahmen: Ein Wassertropfen. Der Gesamte obere Einbaurahmen ist feucht / nass. Es hat in den letzten Tagen aber nicht geregnet.

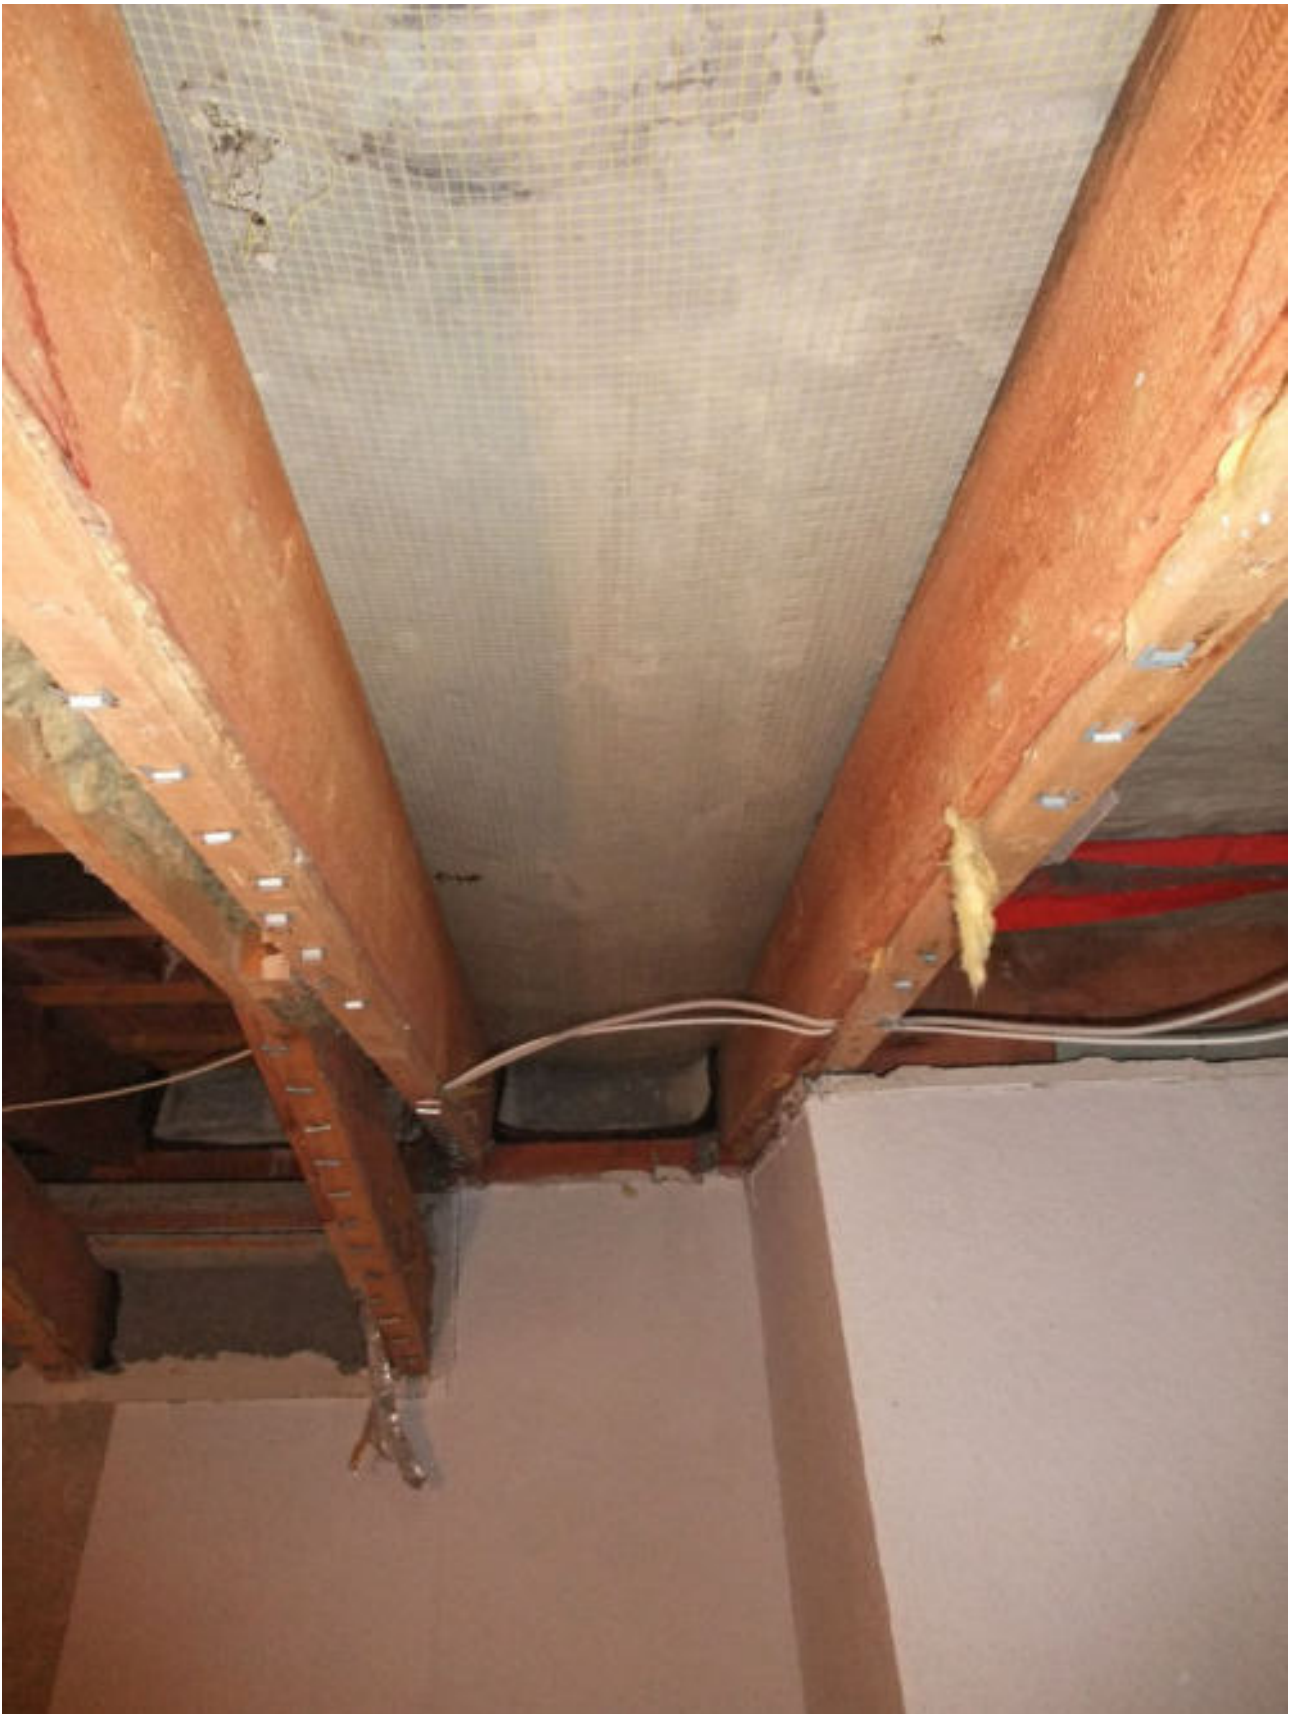
Oberhalb des Fensters, der Rest. Das Loch oben im Bild kommt wohl durch Wespen (?). Jedenfalls habe ich dort und auch an anderen Stellen Wespennester gefunden. Ungefähr im Bereich des Kabels habe ich noch Tropfen gesehen (Kondenswasser?) Sonst erscheint mir das Ganze trocken

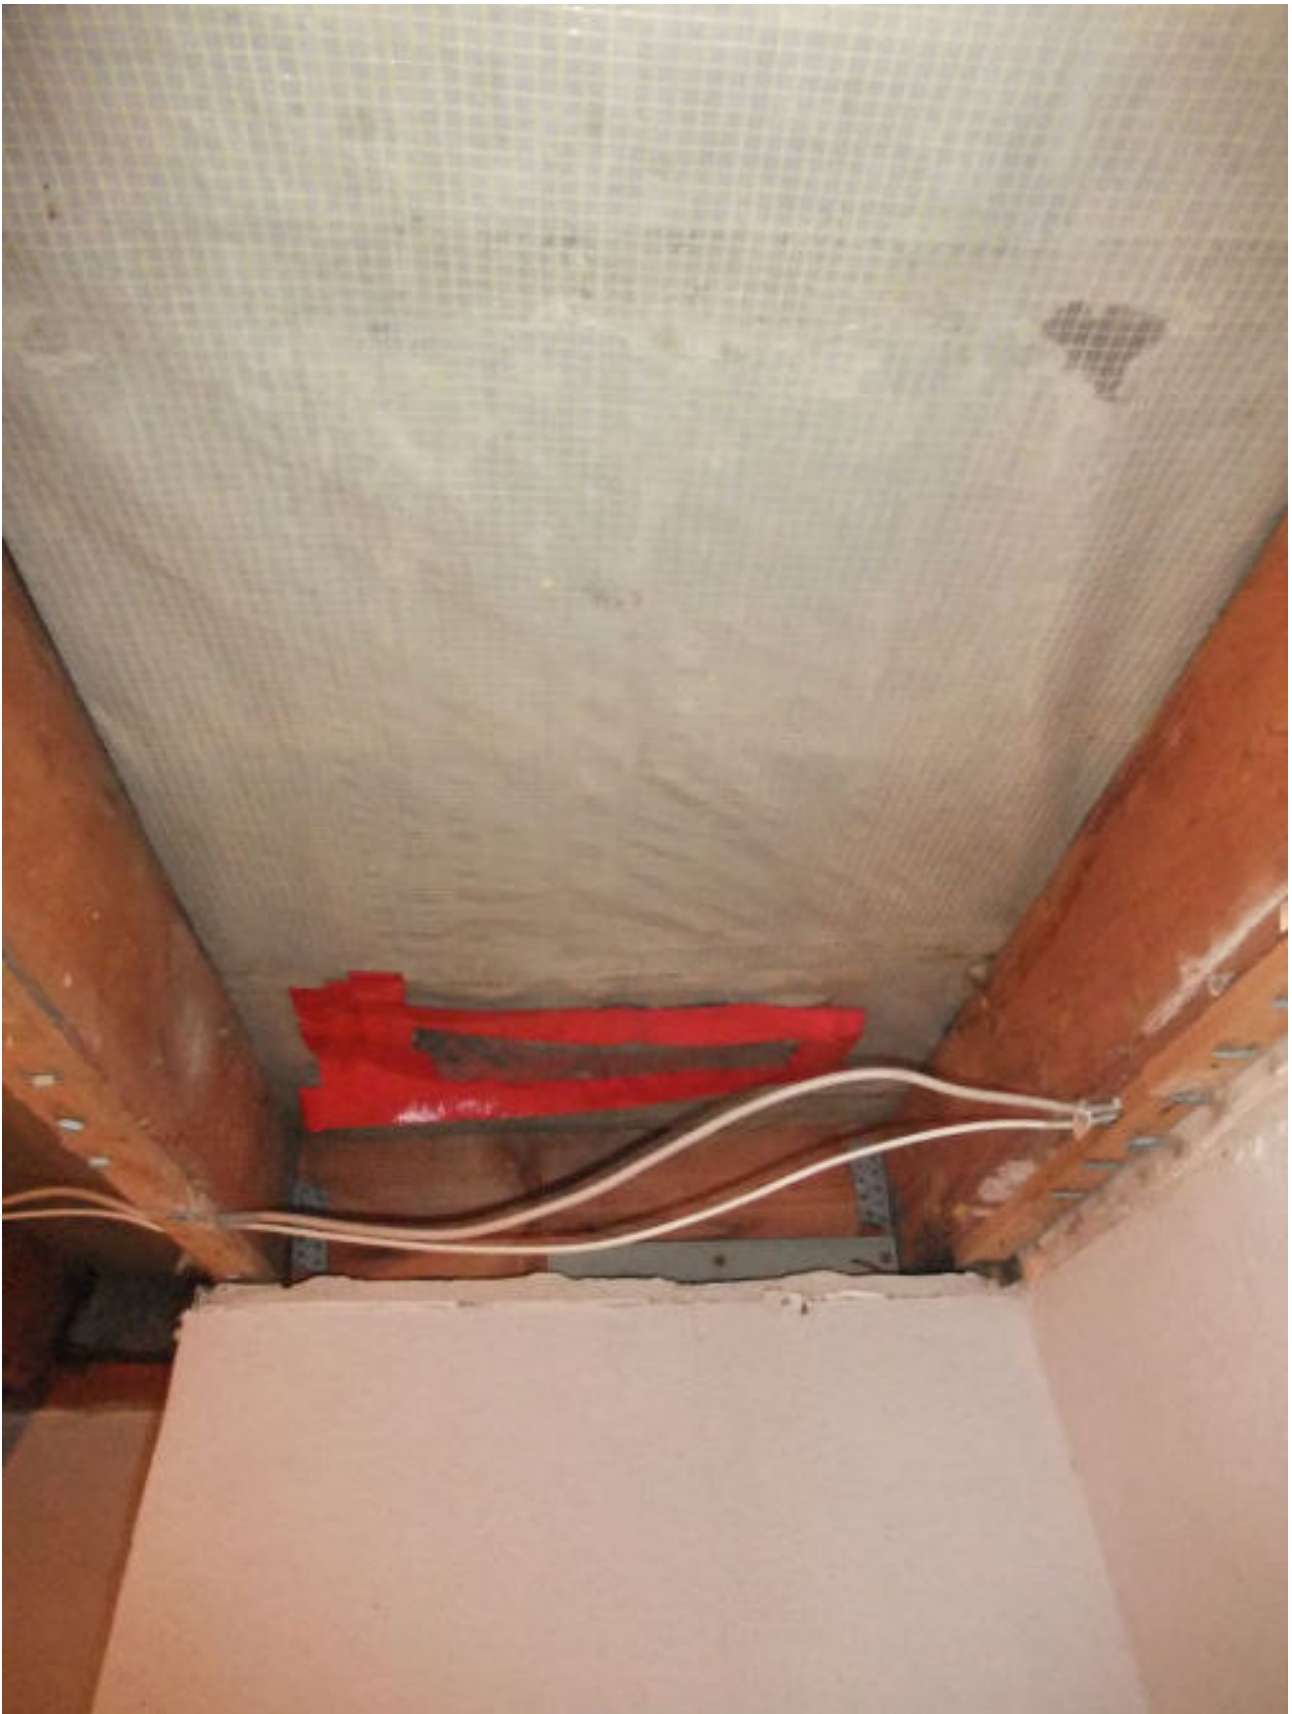
Oberhalb des Fensters, der andere Rest. Hier wurde mit Folie und rotem Klebeband die Unterspannfolie repariert. Darunter ist ein etwa 50cm x 20cm rechteckiger Ausschnitt in der Folie.
